**Oggetto: AGGIORNAMENTO AVVISO DI SICUREZZA URGENTE 2023-IGT-BST-004 (FCO72200534)**  
**Sistemi Allura Xper, Allura Centron e Azurion**

Potenziale perdita della funzionalità di imaging derivante dalla mancata o intermittente attivazione della radiazione a raggi X tramite il comando a pedale cablato

**Sistemi Allura Xper, Allura Centron e Azurion**  
**Potenziale perdita della funzionalità di imaging derivante dalla mancata o intermittente attivazione della radiazione a raggi X tramite il comando a pedale cablato.**

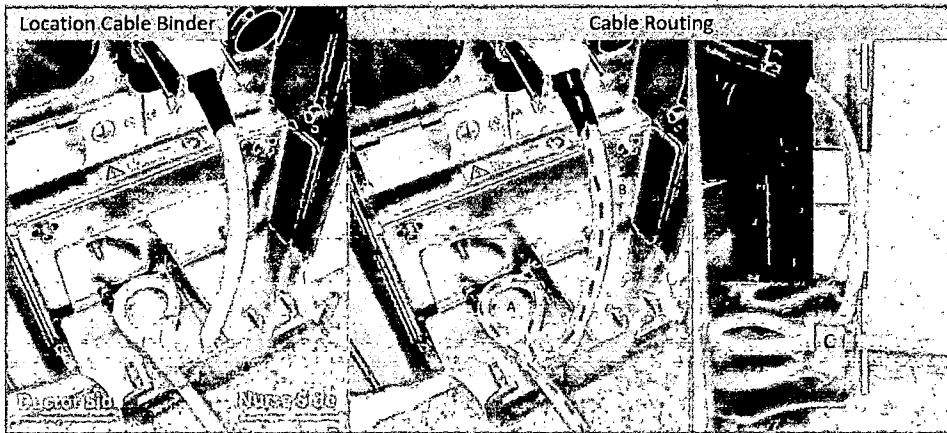
**Figura 1: Lettino porta paziente AD7XT e AD7XNT**

Numero di fascette: 2 (due)

Se il serracavo o la disposizione non sono corretti, ripararli secondo le istruzioni di riparazione.

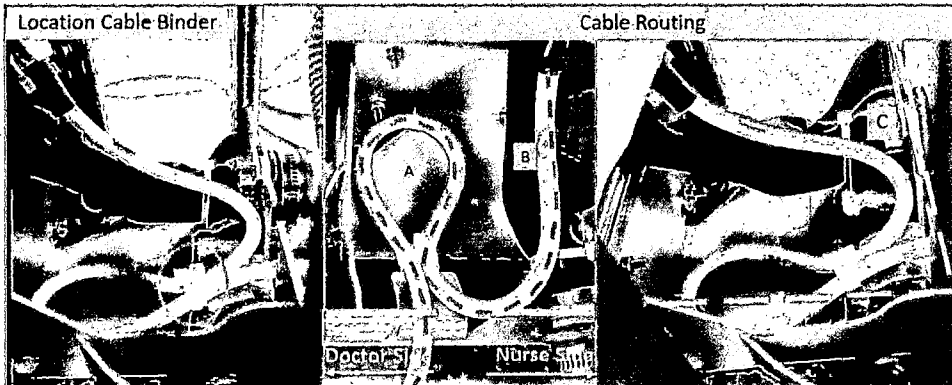
**Figura 2: Serracavo per lettino porta paziente con guida OP ausiliario AD7XT e AD7XNT**

Numero di fascette: 2 (due)

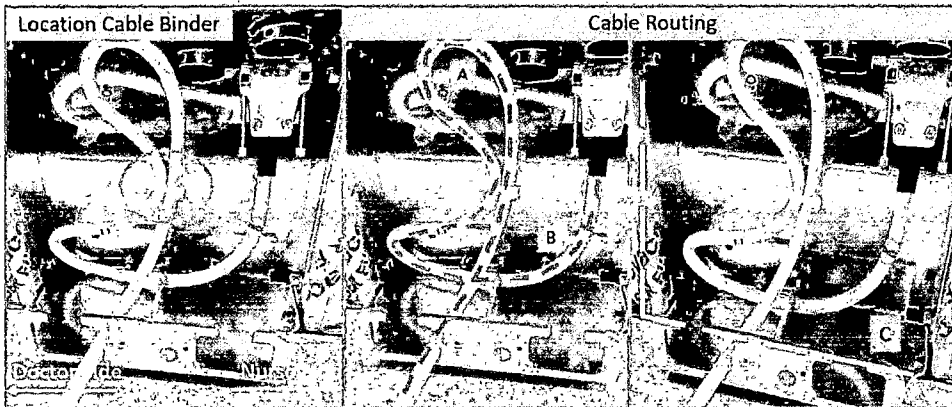
**Figura 3: Lettino porta paziente AD7**

Numero di fascette: 1 (una)

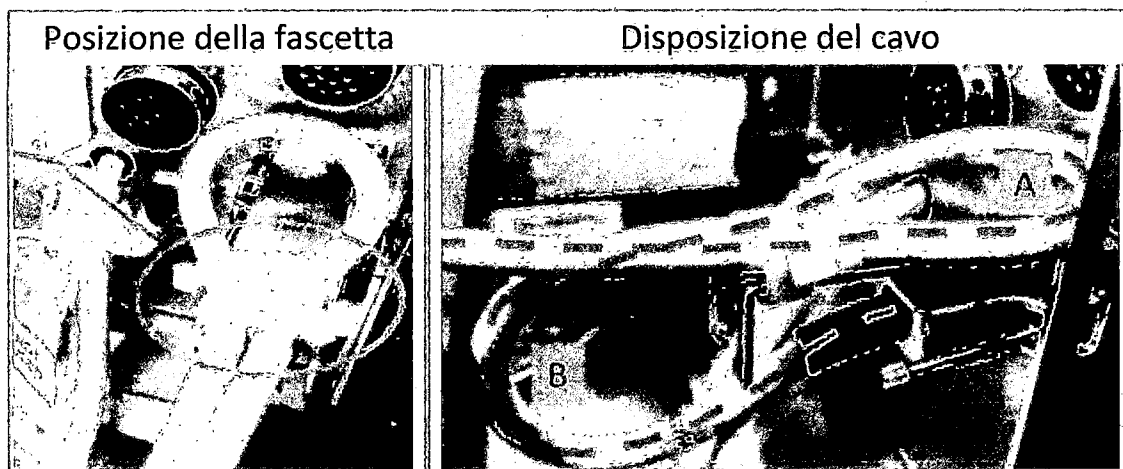
Figura 4b: Lettino porta paziente AD7NT con serracavo con fermo per il cavo

Numero di fascette: 5 (cinque)

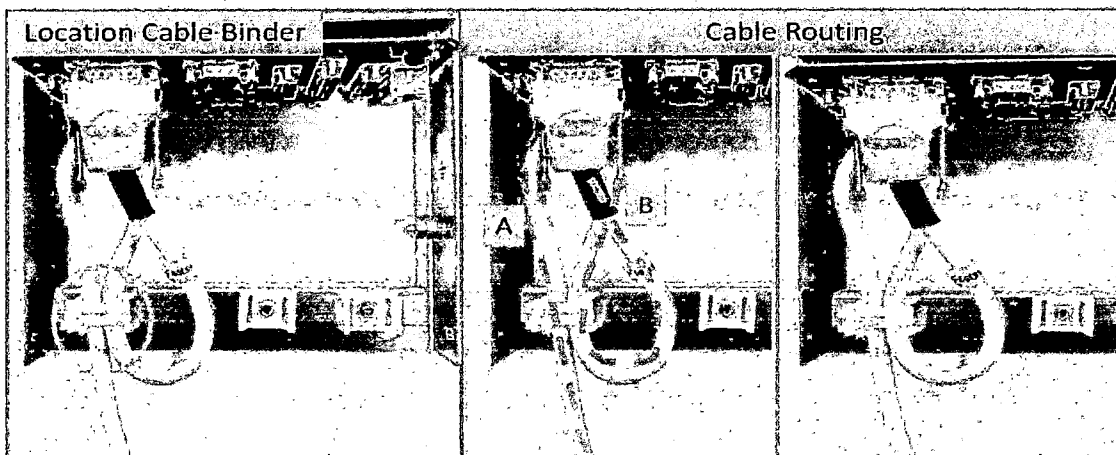
Figura 5: Scatola di connessione a parete del piedistallo

Numero di fascette: 2 (due)

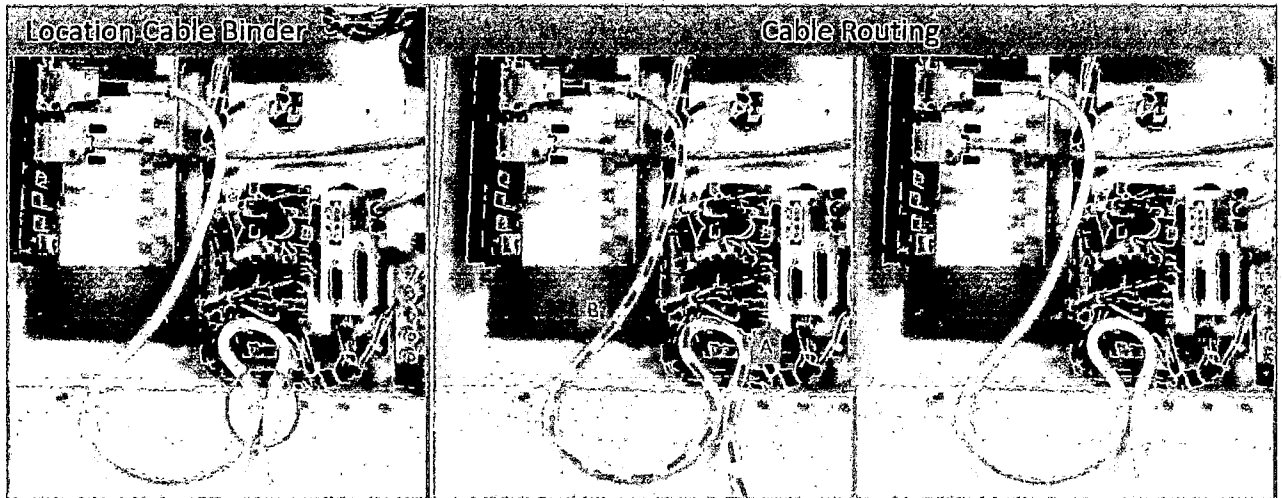
Figura 6: Scatola di connessione a parete chirurgica

Numero di fascette: 1 (una)

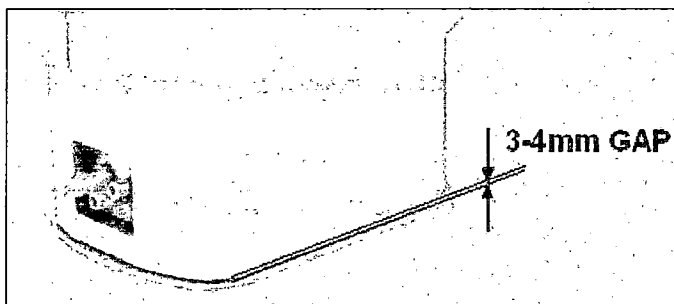
Figura 7: Lettino porta paziente non girevole (AD7NT, AD7XT e AD7XNT)

- Per un lettino porta paziente non girevole
  - Assicurarsi che la distanza dalla piastra di protezione dai liquidi sia di 3-4 mm
  - Fare riferimento alla Figura 7
- Per un lettino porta paziente girevole
  - Assicurarsi che la distanza dalla copertura girevole sia di 3-4 mm
  - Fare riferimento alla Figura 8

Se la distanza tra le coperture della base e il pavimento non soddisfa i requisiti sopra indicati, regolare la copertura della base secondo le istruzioni di riparazione.
