**Oggetto: AGGIORNAMENTO AVVISO DI SICUREZZA URGENTE 2023-IGT-BST-004 (FC072200534)**

**Sistemi Allura Xper, Allura Centron e Azurion**

Potenziale perdita della funzionalità di imaging derivante dalla mancata o intermittente attivazione della radiazione a raggi X tramite il comando a pedale cablato

## Avviso di sicurezza URGENTE

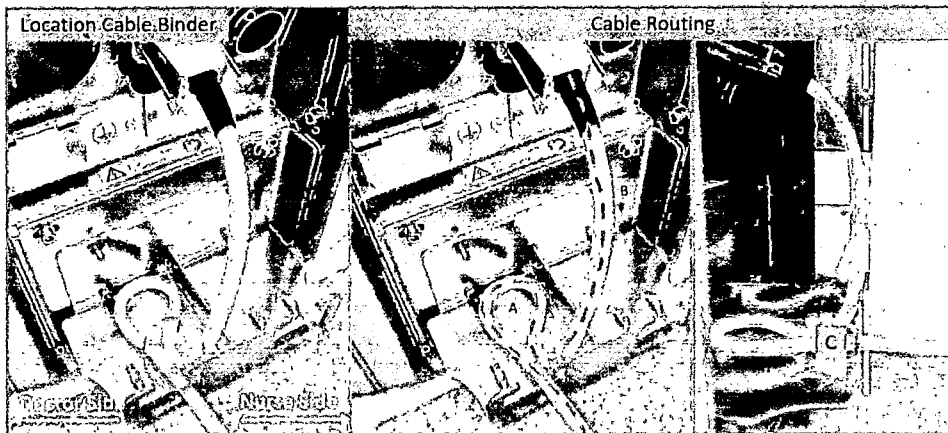
**Figura 1: Lettino porta paziente AD7XT e AD7XNT**

Numero di fascette: 2 (due)

Se il serracavo o la disposizione non sono corretti, ripararli secondo le istruzioni di riparazione.

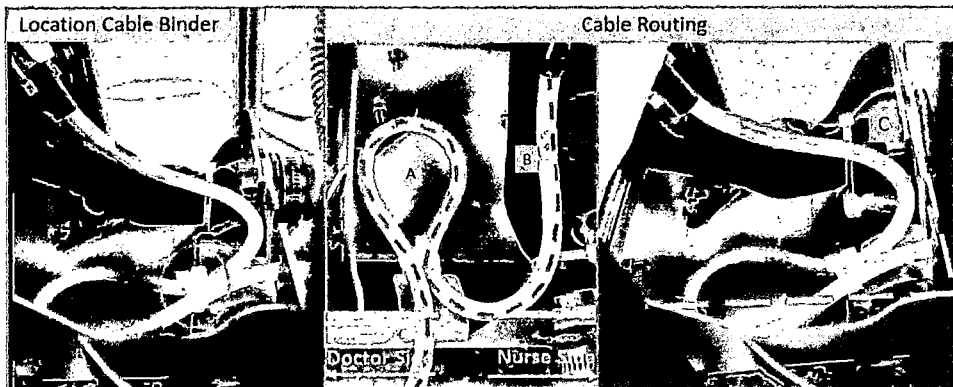
**Figura 2: Serracavo per lettino porta paziente con guida OP ausiliario AD7XT e AD7XNT**

Numero di fascette: 2 (due)

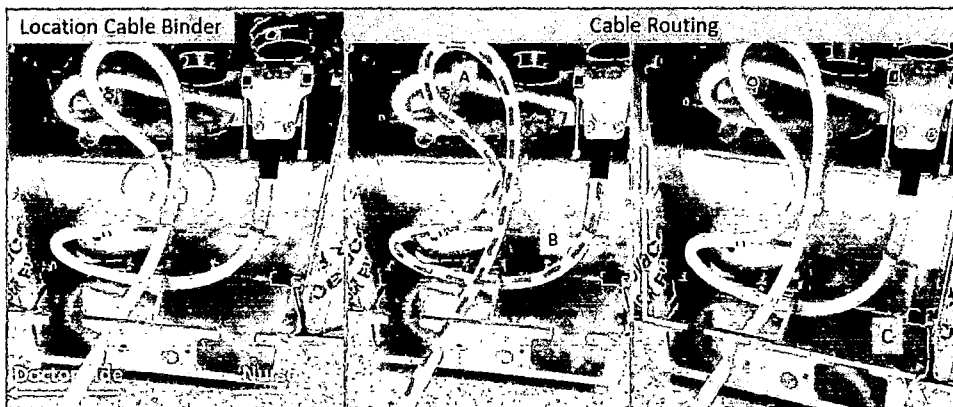
**Figura 3: Lettino porta paziente AD7**

Numero di fascette: 1 (una)

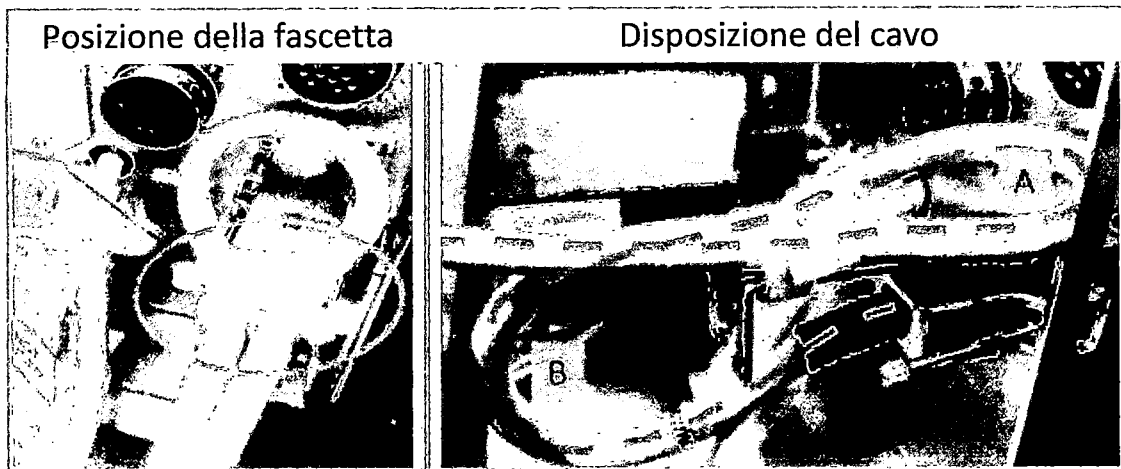
Figura 4b: Lettino porta paziente AD7NT con serracavo con fermo per il cavo

Numero di fascette: 5 (cinque)

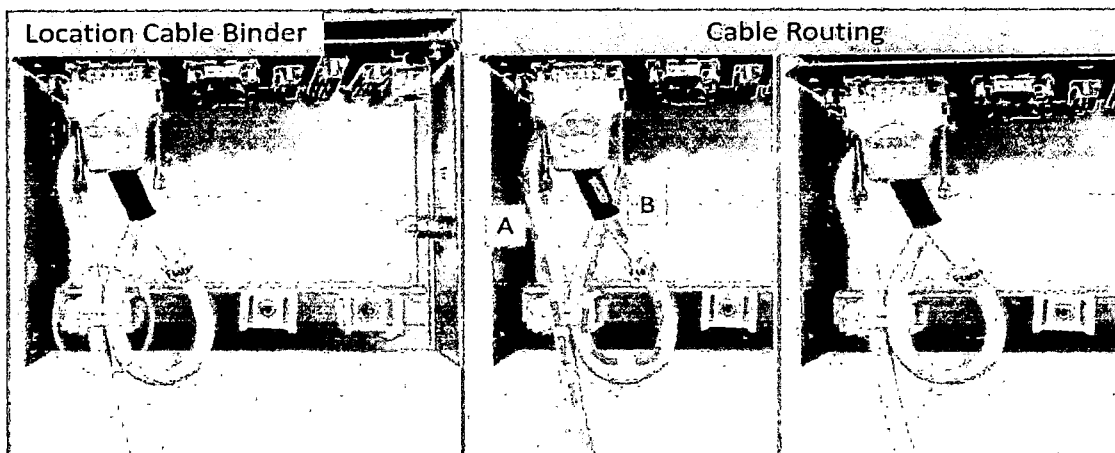
Figura 5: Scatola di connessione a parete del piedistallo

Numero di fascette: 2 (due)

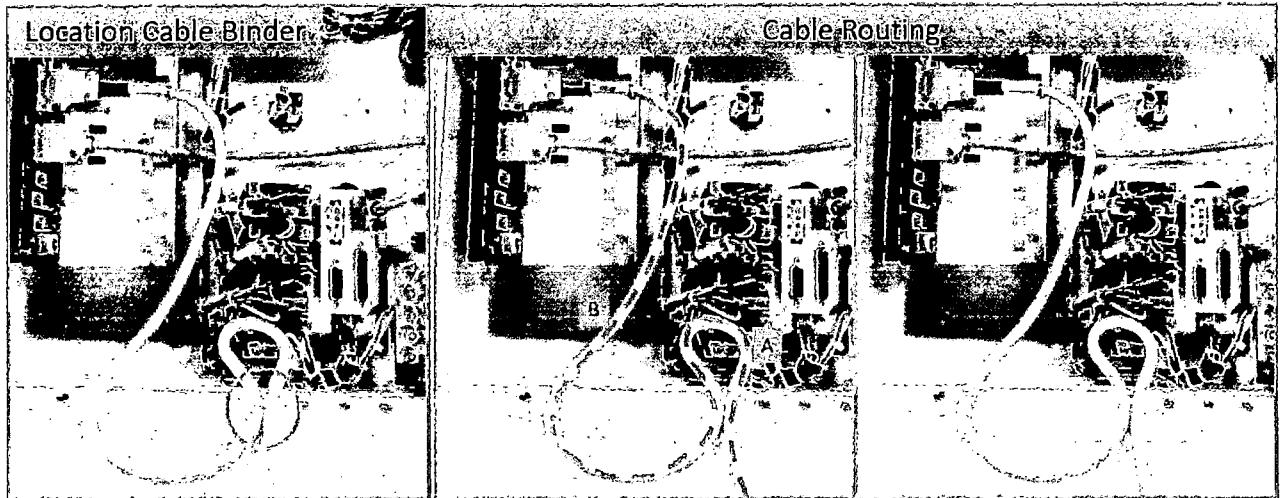
Figura 6: Scatola di connessione a parete chirurgica

Numero di fascette: 1 (una)

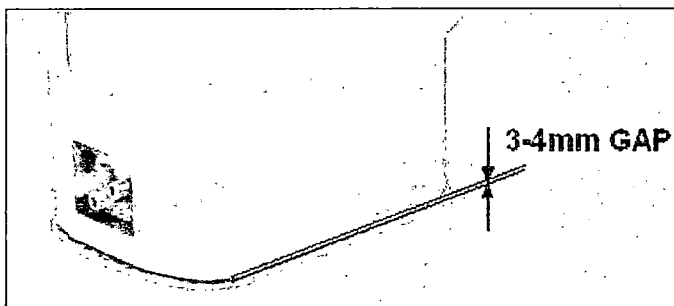
Figura 7: Lettino porta paziente non girevole (AD7NT, AD7XT e AD7XNT)

- Per un lettino porta paziente non girevole
  - Assicurarsi che la distanza dalla piastra di protezione dai liquidi sia di 3-4 mm
  - Fare riferimento alla Figura 7
- Per un lettino porta paziente girevole
  - Assicurarsi che la distanza dalla copertura girevole sia di 3-4 mm
  - Fare riferimento alla Figura 8

Se la distanza tra le coperture della base e il pavimento non soddisfa i requisiti sopra indicati, regolare la copertura della base secondo le istruzioni di riparazione.
