**Oggetto: URGENTE - AVVISO DI SICUREZZA - INTEGRA – Manipolo dritto CUSA® Excel 23 kHz  
- Riferimento: C2600 - AZIONE DI SICUREZZA**

**Produttore autorizzato:** Integra Lifesciences, IDA Business and Technology Park, Sragh Ave,  
Tullamore, Co. Offaly - IRLANDA. IE-MF-000003849

1. Informazioni sull'avviso di sicurezza (FSN)	
Numero di riferimento FSN	FSN-2024-HHE-006
Data FSN	23/05/2024
Nome del dispositivo	Manipolo dritto CUSA® Excel 23 kHz
Codice prodotto	C2600
Numeri di serie	Tutti i numeri di serie <b>precedenti</b> a HAL23XXXXXXIE (distribuiti prima del 14/12/2023)

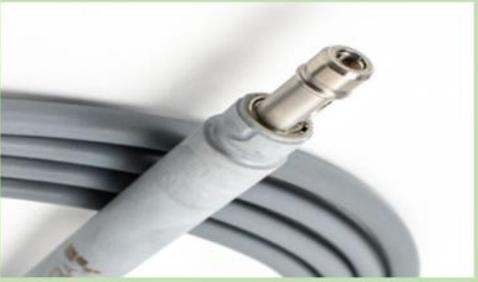
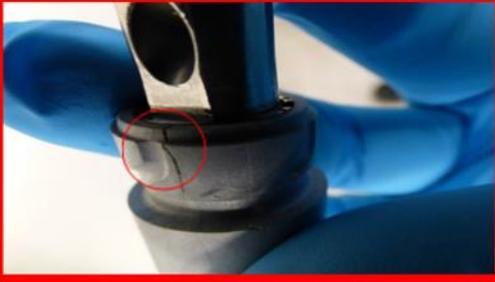
Figura 1. Esempio di alloggiamento incrinato

La decisione di eseguire una correzione volontaria del prodotto deriva da quanto segue: attraverso un'indagine interna sui reclami dei clienti, è stato riscontrato che l'alloggiamento del manipolo CUSA Excel 23 kHz si può incrinare. Per ridurre questa probabilità, i dispositivi verranno rielaborati attraverso il nostro processo di assistenza e riparazione per le unità prodotte prima del novembre 2023.

Parte integra	Parte difettosa
Guasto segnalato non applicabile. Alloggiamento C2600	Guasti segnalati: alloggiamento incrinato, danneggiato. Alloggiamento C2600

- C. Se il manipolo è stato fabbricato prima di HAL23XXXIE, è necessario adottare le seguenti misure:
  1. Ispezionare l'alloggiamento per verificare la presenza di una crepa (v. immagine qui sotto).

2. L'alloggiamento incrinato del dispositivo può essere rilevato visivamente dal personale clinico durante le ispezioni precedenti o successive all'intervento chirurgico. Se si nota una crepa, rimuovere il manipolo e restituirlo all'assistenza Integra; TCS Italy [TCS.Italy@integralife.com](mailto:TCS.Italy@integralife.com) (Italia), [tcs.dach@integralife.com](mailto:tcs.dach@integralife.com) (Svizzera). Selezionare la casella "Possiedo unità interessate" nel modulo di risposta allegato.

3. Se non si nota alcuna crepa:

Indipendentemente dallo stato del contratto di assistenza, l'alloggiamento verrà sostituito gratuitamente durante il successivo servizio di assistenza.
